Defesa Civil Municipal

PROTEGER TERESÓPOLIS

DEFESA CIVIL: ANÁLISE DA BASE DE DADOS 2019/2023

TERESÓPOLIS – RJ
2025

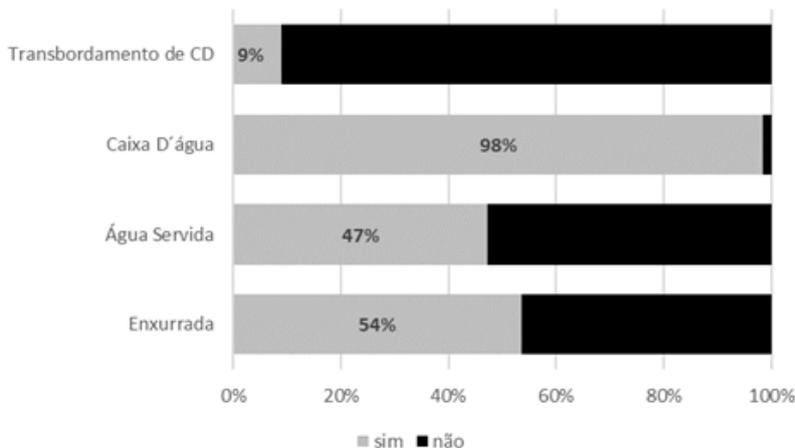
Gráfico 4: Indicações de Saneamento % Fase I

A avaliação do Gráfico 4 aponta uma quase unanimidade de unidades com caixas d'água e sem transbordamento. Cerca de metade das casas apresenta lançamento de água a céu aberto no quintal e com concentração de água de chuva em superfície. De cada 3 casas, 2 estão com a caixa d'água na edificação e uma no talude. Cerca de 70% das casas recebe água da prefeitura, 95% não aparentam ter vazamento na tubulação e 86% possuem esgoto canalizado. Em 92% das casas não foi encontrada mina d'água em barranco.

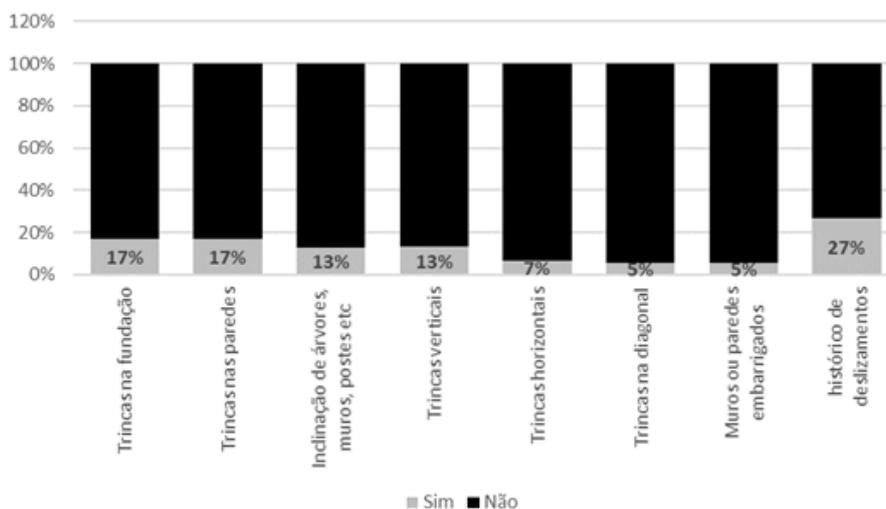
Gráfico 5: indícios de movimentação do solo na casa ou no terreno do entorno % Fase I

Com relação a todos os itens pesquisados, aquele que foi mais recorrente foi o histórico de deslizamentos que apareceu em 25% das situações observadas. As trincas nas paredes apareceram em 16% dos imóveis, sendo as trincas verticais as mais comuns. Os muros ou paredes embarrigados foram encontrados em cerca de 1 a cada 20 casas observadas. Um maior detalhamento sobre este item é encontrado no Gráfico 5.

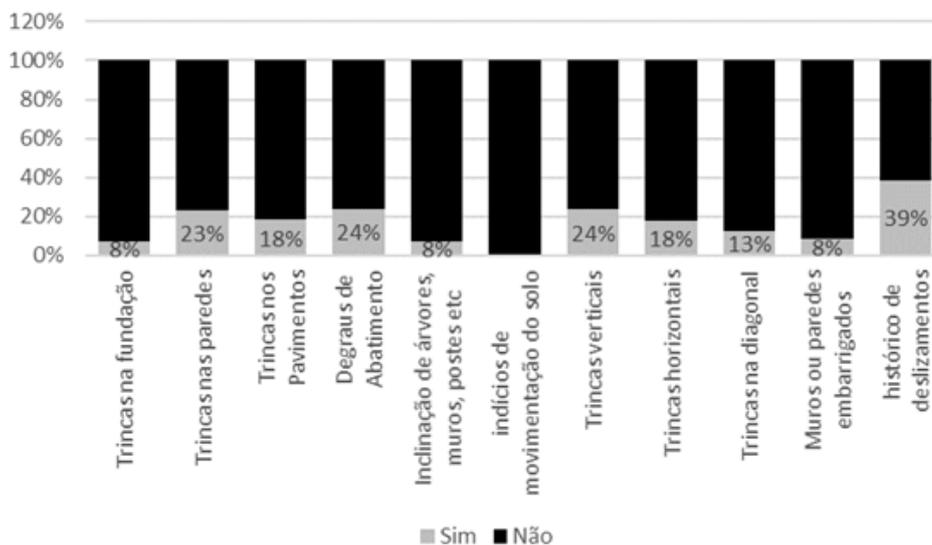
Gráfico 10: indícios de movimentação do solo na casa ou no terreno do entorno % – Fases II e III

Com relação a todos os itens pesquisados a análise do Gráfico 10 revela que aquele que foi mais recorrente foi o histórico de deslizamentos que apareceu em quase 40% das situações observadas. As trincas nas paredes, as trincas verticais e os degraus de abatimento foram encontrados em cerca de 1 a cada 4 casas observadas.

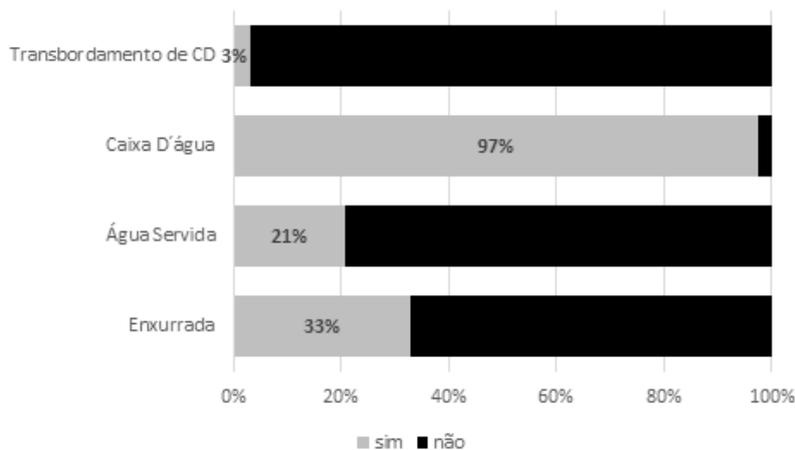
Gráfico 12: Indicações de Saneamento % – Fases II e III

Cerca de 80% das casas recebe água da prefeitura, 95% não aparentam ter vazamento na tubulação e possuem esgoto canalizado. Em quase metade das casas a água não flui perto das mesmas durante ou após uma precipitação. Mas, naquelas em que essa situação acontece, 87% a água flui como um pequeno rio sobre caminhos pedonais ou estradas durante ou após a ocorrência de chuvas. Em 96% das casas não foi encontrada mina d'água em barranco. Aproximadamente 3 em cada 4 casas produz até 2 sacos de lixo por dia, sendo que em quase 75% dos casos os moradores declaram o descarte do lixo em um local oficial (específico) determinado pela prefeitura.

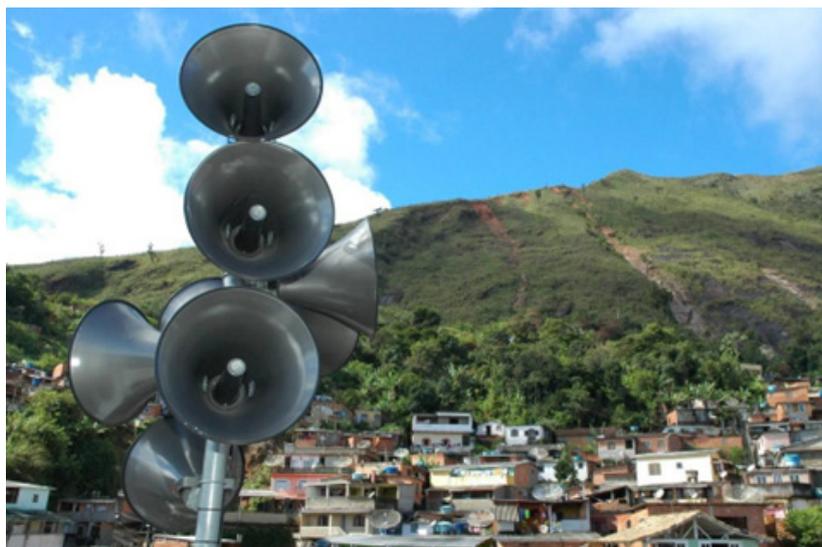
Figura 1 Sirene de alerta.

Durante uma reunião do Projeto, quando era debatido o levantamento das áreas de risco do bairro Coreia em Teresópolis, foi possível observar e identificar que havia uma família inteira de deficientes auditivos, e que os sistemas e modelos existentes de acionamento de sirenes, como as ilustradas na Figura 1, para pessoas com este tipo de limitação, não é eficaz. Com base nisto, surgiu o desejo de fazer algo que fosse útil e acessível a todos, facilitando a percepção dos moradores aos alertas de riscos emitidos através das sirenes pela Defesa Civil. Surgiu assim a ideia de um dispositivo que leva o nome do projeto D.A.S (Dispositivo de Alerta para Surdos), um dispositivo que seja mais eficiente para estes casos e ajude a solucionar esta deficiência encontrada nos sistemas atuais de alerta.

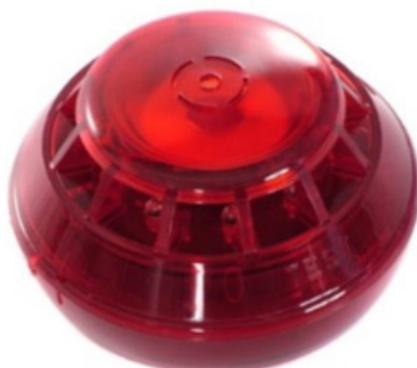
Figura 2 Alarme de Luz no caso de incêndio

Em caso de incêndio, há o alarme de luz para deficientes auditivos (vide Figura 2), porém não foi encontrado nenhum alarme para caso de catástrofes e chuvas graves. Um alarme desse tipo é de extrema importância já que nossa região é repleta de situações de risco em relação à chuva, e quanto mais pessoas possam ser avisadas a tempo de saírem de suas casas antes de um possível desastre, mais vidas serão salvas.

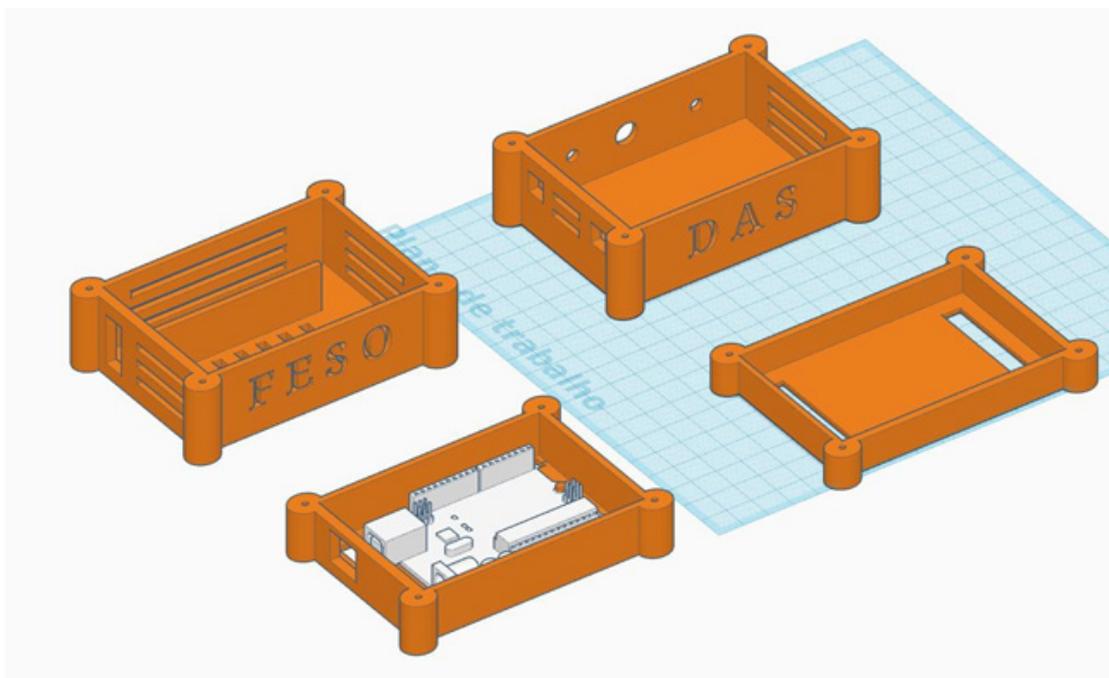
Figura 5 Modelagem 3d da “case” do dispositivo

Para acomodação e proteção dos dispositivos do protótipo transmissor e receptor foram modeladas e impressas “cases” utilizando o software de modelagem 3D do *Tinkercad* e uma impressora 3D.

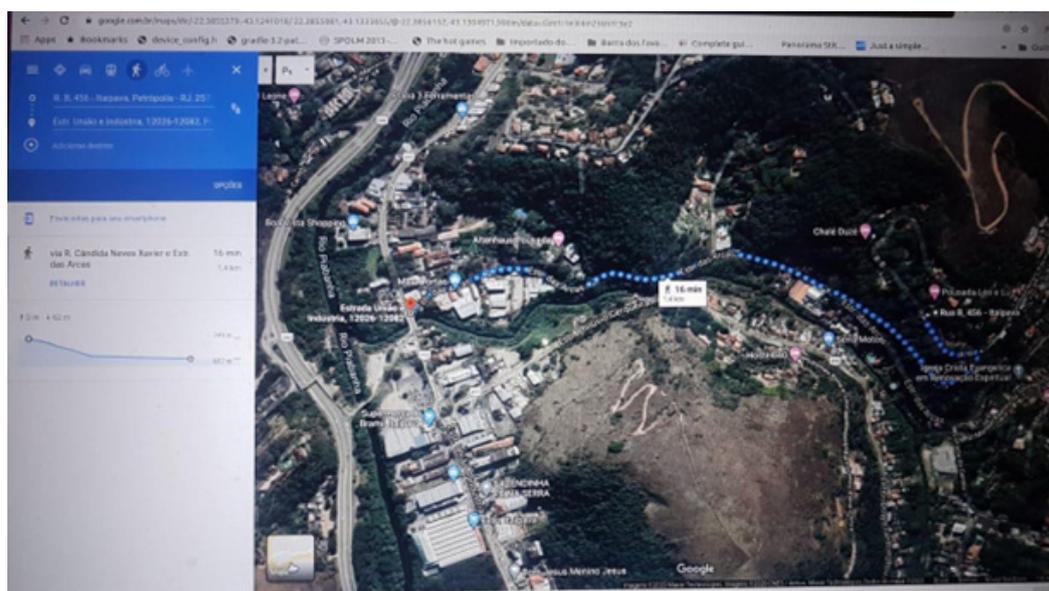
Figura 7 Distância alcançada pelo dispositivo.

Testes de conectividade:

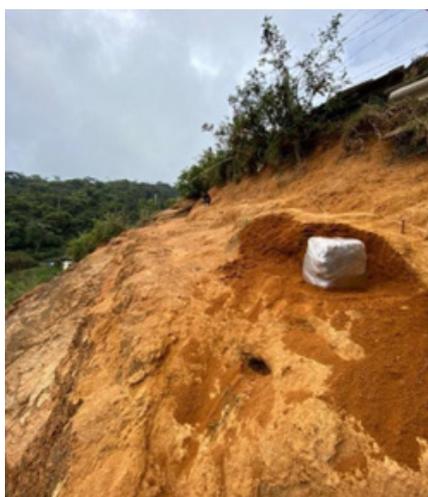
Figura 3 – Visita de campo (coleta de amostras de solos), Vale da Revolta – Teresópolis/RJ.

As visitas de campo ocorreram com dois intuitos: Efetuar o levantamento de dados primários, a partir dos questionários do Proteger Teresópolis (Figura 2); e extrair amostras indeformadas (Figura 3) para a realização de procedimentos experimentais nos laboratórios do Centro de Ciências e Tecnologia do UNIFESO. No caso, em ambas, a parceria com a Defesa Civil foi fundamental para as incursões na comunidade.

Na presente pesquisa também foram executados dois tipos de ensaios: granulometria conjunta e cisalhamento direto. Os ensaios foram realizados no laboratório de Mecânica dos Solos do Centro Universitário Serra dos Órgãos (UNIFESO), a partir de amostras indeformadas de solos, coletadas no campo. Foram extraídos solos de quatro (4) localidades do Vale da Revolta.

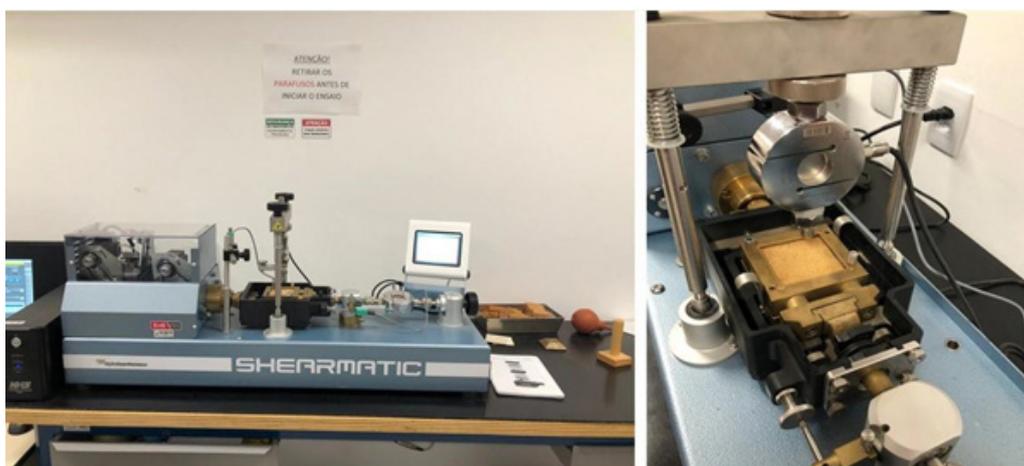
Para o ensaio de cisalhamento direto foi utilizado um equipamento Shearmatic, fabricado pela Controls – Wykehan Ferrance. A norma que rege esse tipo de ensaio de cisalhamento direto é a ASTM D3080 – 04 – “*Standard Test Method for Direct Shear Test of Soils Under Consolidated Drained Conditions*”, ou seja, “Método de teste padrão para teste de cisalhamento direto de solos sob condições drenadas e consolidadas”. Os ensaios de cisalhamento direto foram executados inundados, com tensões normais de: 200 kPa, 150 kPa, 100 kPa e 50 kPa, com duração de 24 horas. Nesse ensaio, foram utilizadas amostras indeformadas, onde os corpos de prova foram moldados com dimensões 5 cm x 5cm x 2 cm.

Figura 4 – Equipamento de cisalhamento direto (Shearmatic, fabricado pela Controls – Wykehan Ferrance), disposto no Laboratório de Mecânica dos Solos do Centro Universitário Serra dos Órgãos (UNIFESO), em Teresópolis/RJ.

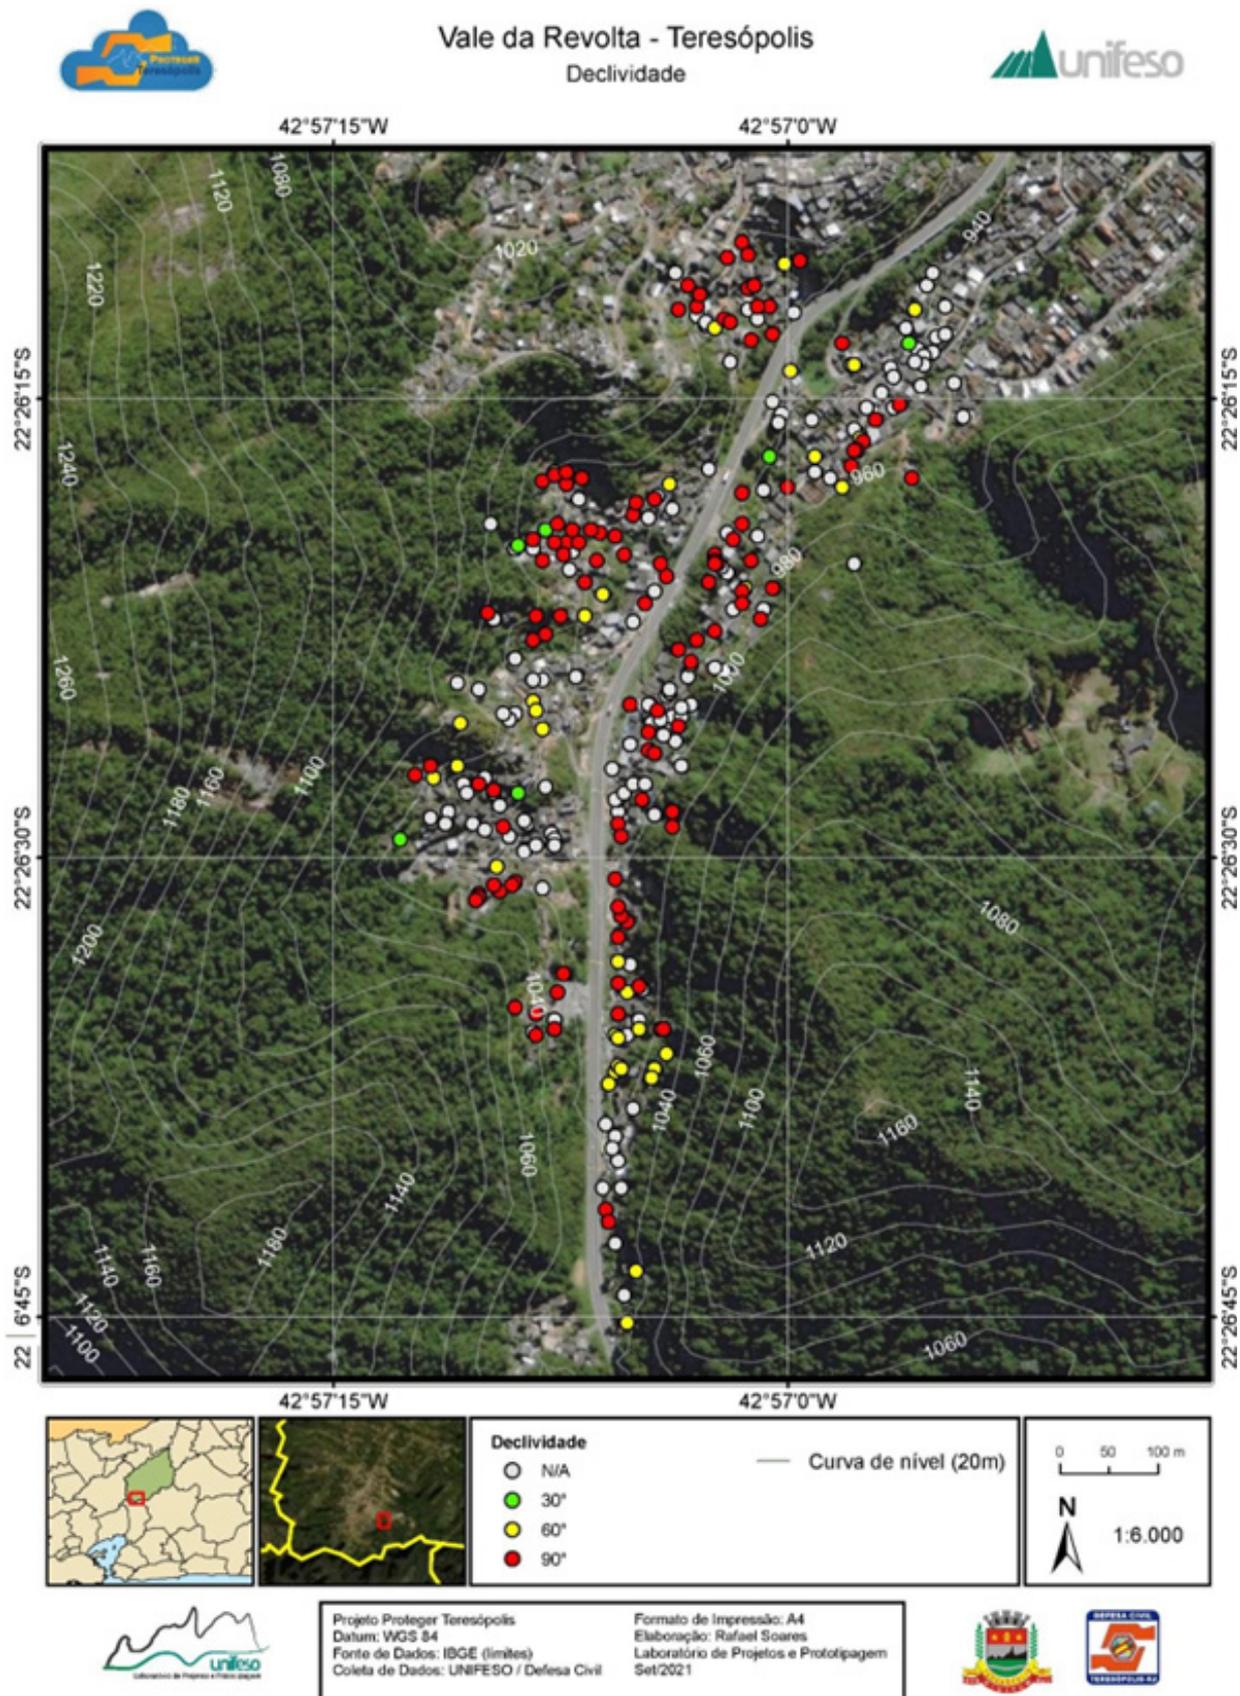
Figura 5 – Declividade do terreno nas residências avaliadas no Vale da Revolta – Teresópolis/RJ.

Na figura 5, é evidenciado o caráter geométrico das encostas da localidade. No caso, é notório o vasto número de residências dispostas em áreas de declividade acentuada. A figura aborda a existência de trincas nas residências. Este indicador acaba por sugerir a existência de movimento nos solos. Na figura 7 são expostos os indícios de transbordamentos das caixas d'água. Nesse caso, é evidente a correlação com áreas com trincas. A figura 8 aborda a percepção de moradores sobre a existência de movimentos de massa nos seus terrenos ou em áreas circunvizinhas. Neste caso, ressalta-se a concordância com os polígonos de risco expostos pelo Plano Municipal de Redução de Risco, datado de 2007. A figura 8 expõe o comportamento dos moradores das residências ao acionamento da sirene (alerta de risco) da Defesa Civil. Neste momento fica claro que a população local não toma ação mediante ao alerta. Na tabela 1 são apresentados os resultados dos ensaios de laboratório. Observa-se que, com o aumento da profundidade, há o aumento da resistência de pico, constatados nos resultados dos ensaios de cisalhamento direto.

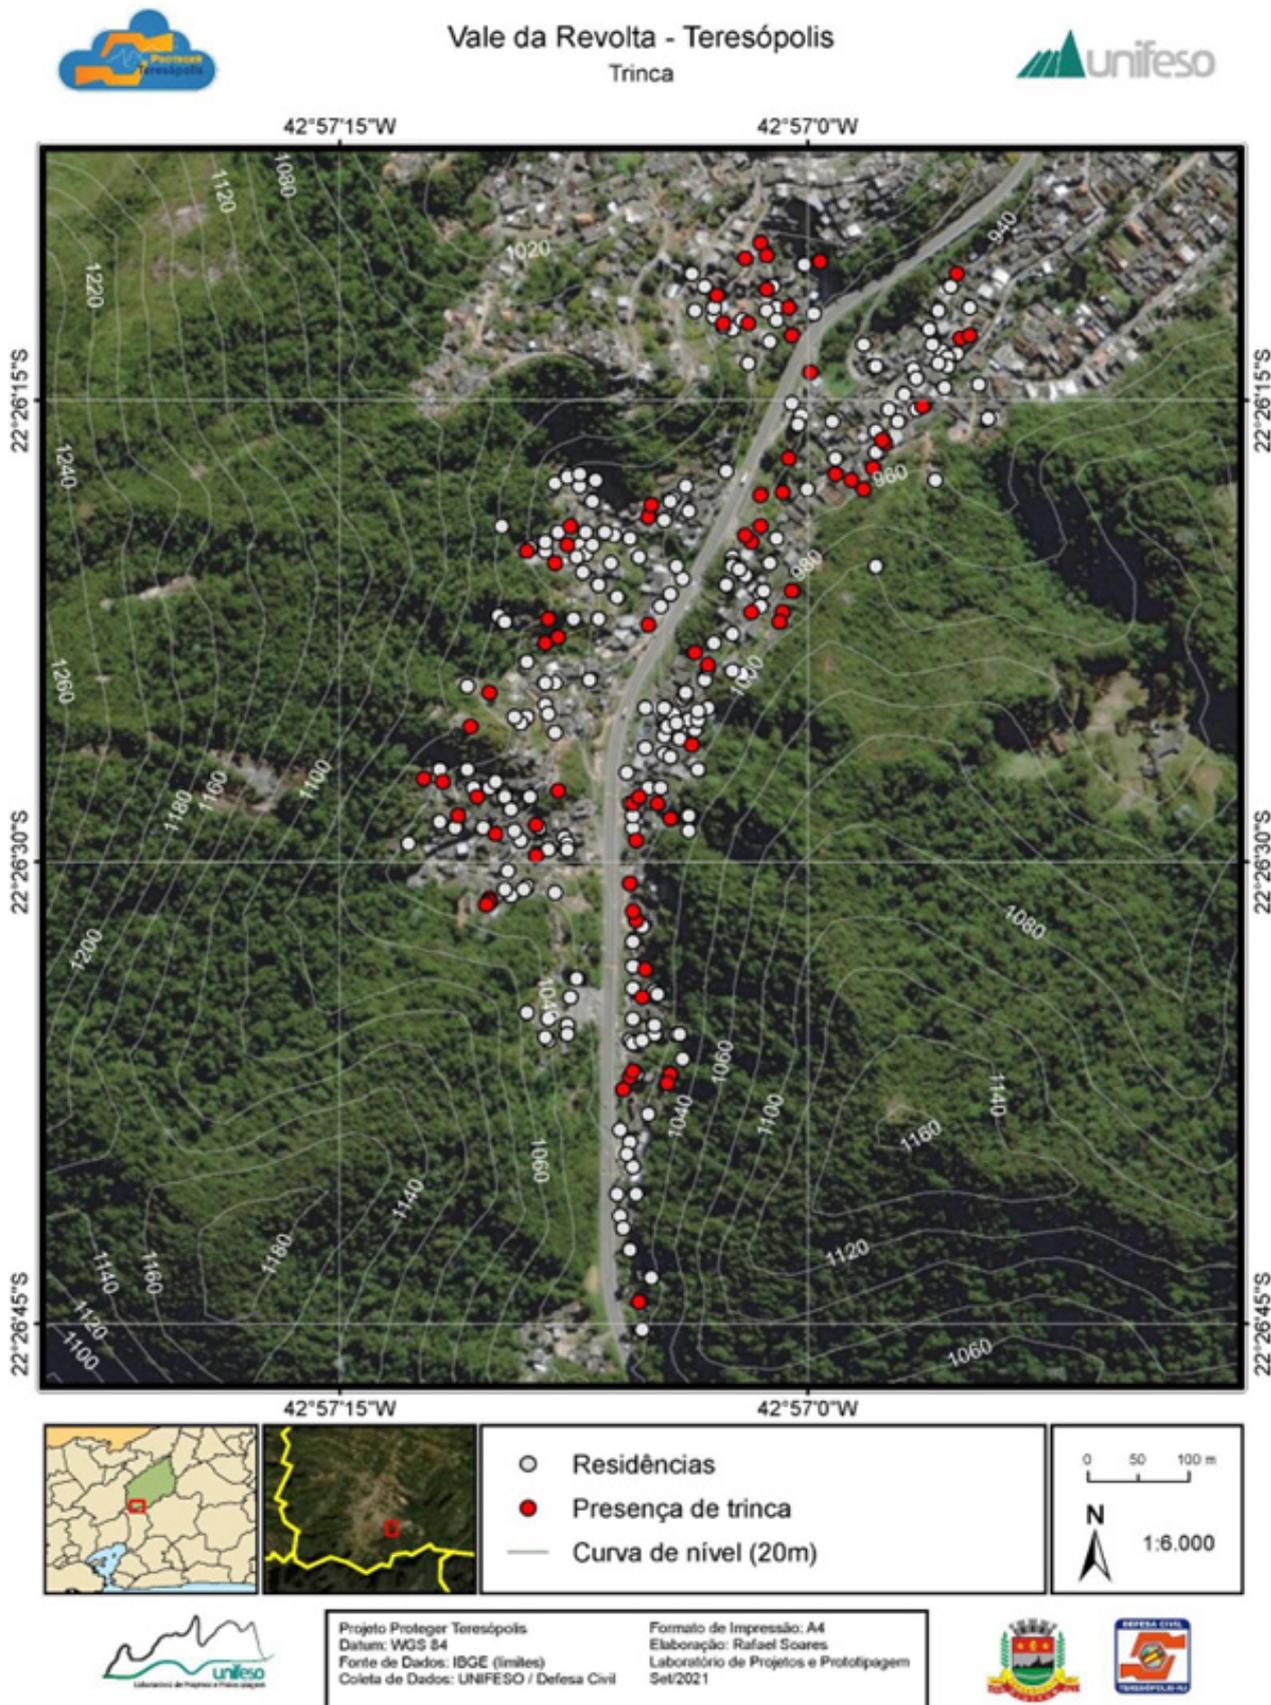
Figura 6 – Presença de trincas nas residências avaliadas no Vale da Revolta – Teresópolis/RJ.

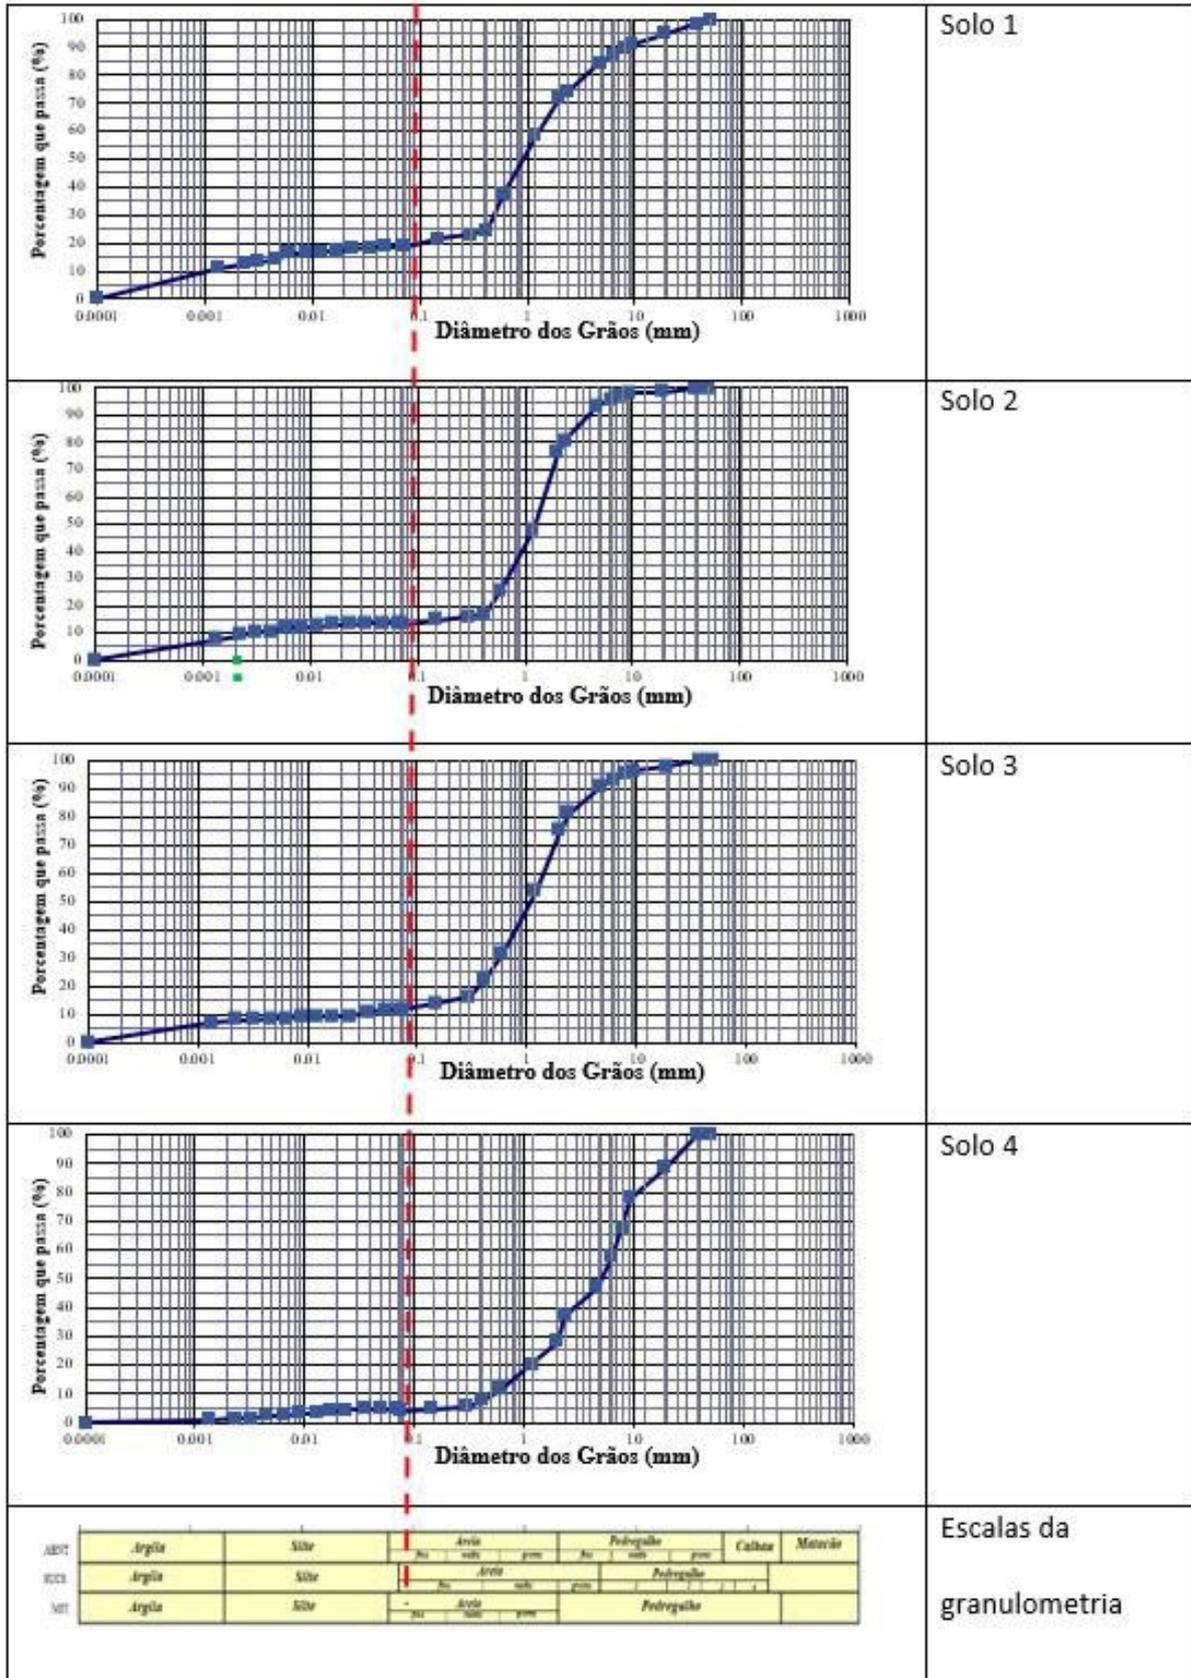
Figura 10 – Resultados da Granulometria Conjunta dos Solos 1, 2,3 e 4.

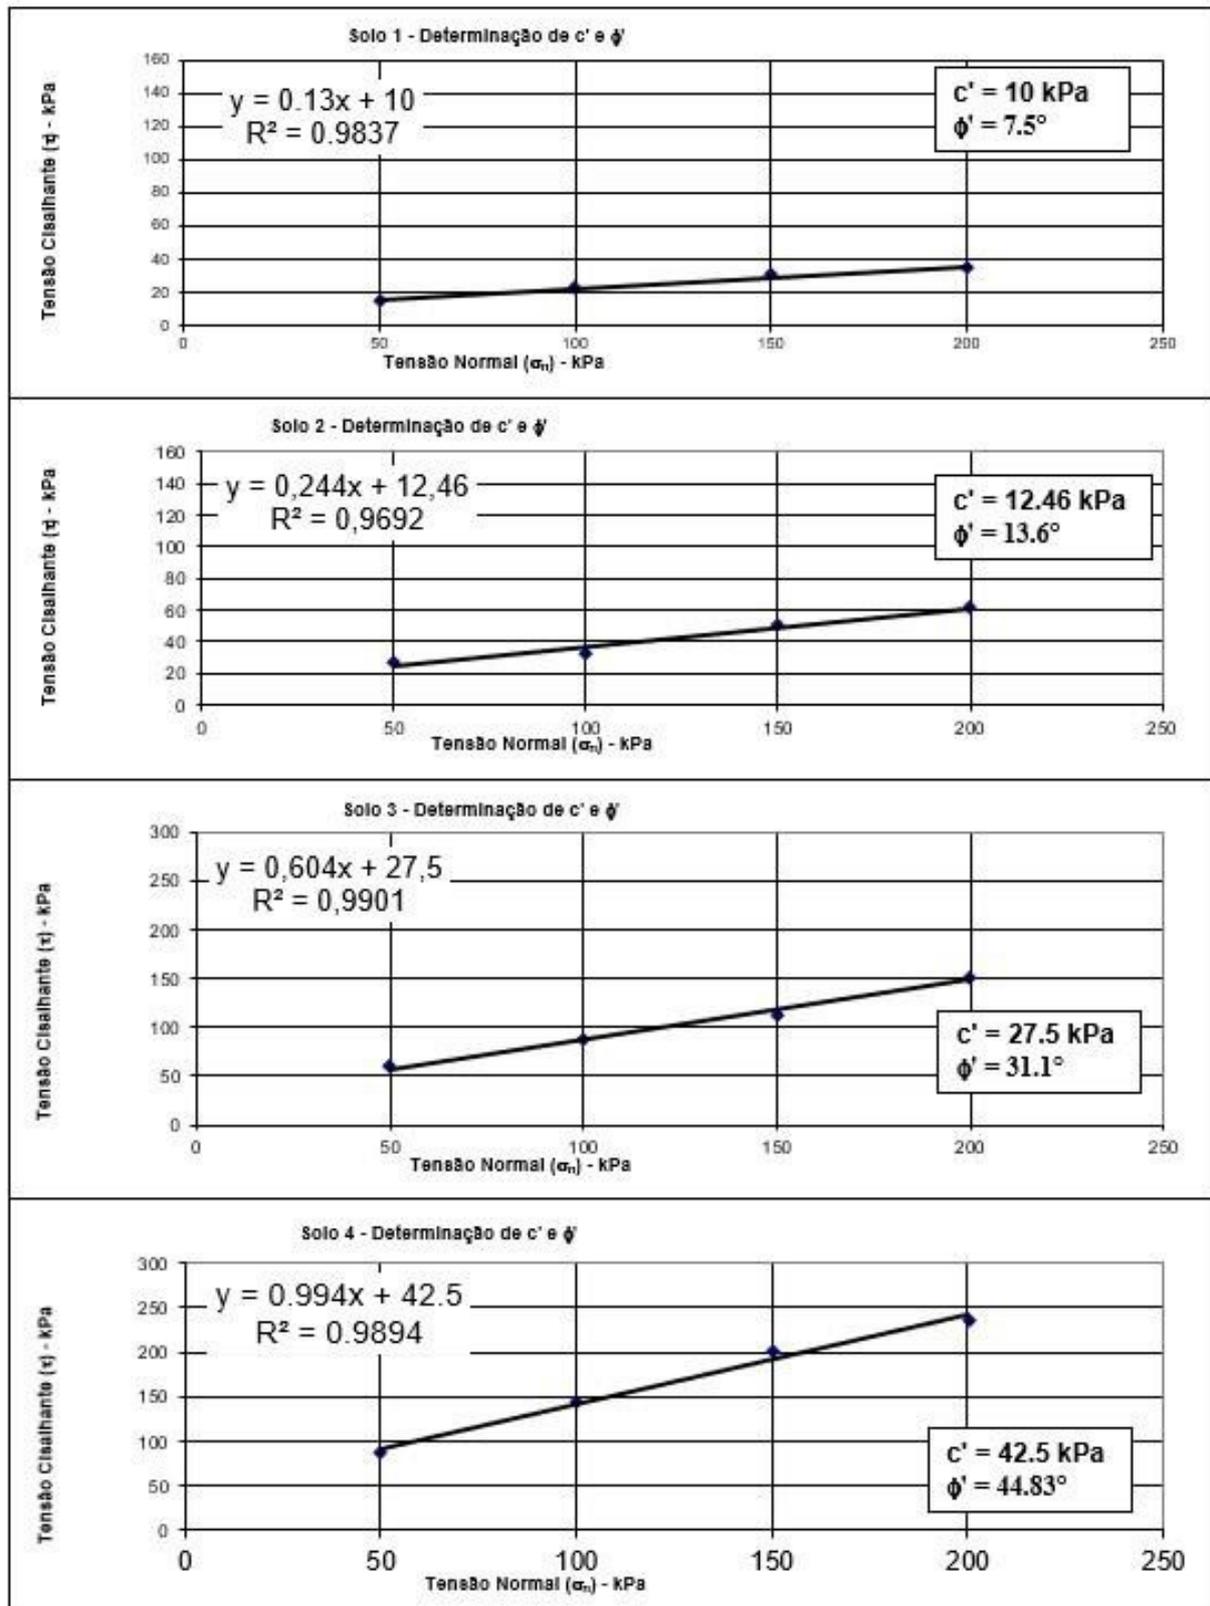
Figura 11 – Resultados do ensaio de Cisalhamento Direto dos Solos 1, 2, 3 e 4.

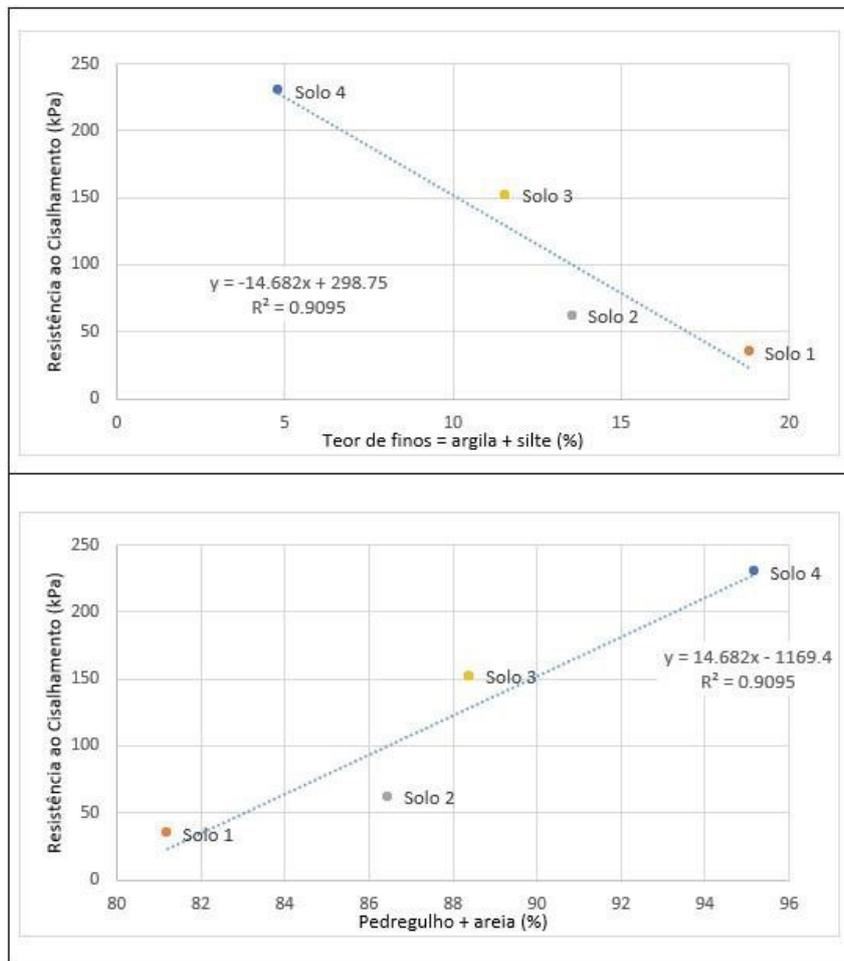
Figura 12 – Resistência ao cisalhamento vs finos; resistência ao cisalhamento vs materiais grosseiros.

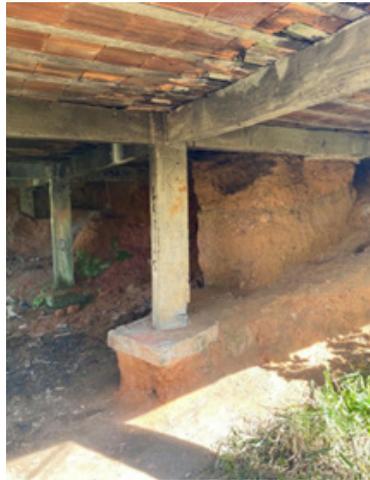
Figura 2 – Visita de campo (coleta de dados), Pimentel – Teresópolis/RJ.

As figuras 2, 3 e 4 mostram aspectos de risco que tocam a ausência de fundações adequadas para moradias, além de evidenciar a ocorrência de movimentos de massa pretéritos que causaram danos em uma das residências. Em complemento, a visita de campo verificou diversas obras de corte e aterro sem controles tecnológicos.

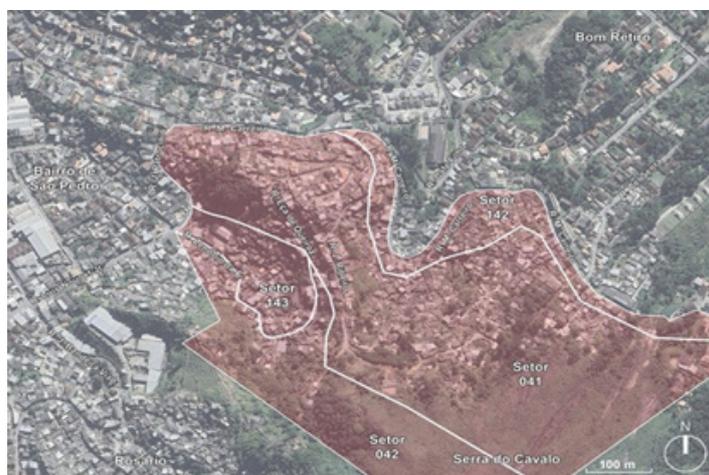
Mapa 1 Setores censitários designados como “Subnormais” pelo IBGE e usados como base na pesquisa. Fonte: Elaboração própria a partir de imagens do Google Earth e arquivos e dados do Censo (IBGE, 2012)

042, 142 e 143 correspondem, aproximadamente, ao perímetro da comunidade do Pimentel (Mapa 1, página anterior). Inclusive, estes são os únicos setores no entorno imediato que foram designados como “sub-normais” pelo IBGE, fora os da comunidade do Rosário, mais ao sul. No Censo de 2000 (IBGE, 2003), ainda não existiam os setores 142 e 143, e os seus territórios, domicílios e moradores ainda estavam incorporados aos setores 041 e 042, respectivamente. Somente a partir do Censo de 2010 é que houve um destrinchamento, possivelmente pelo rápido crescimento da população e do número de construções. Além disso, existem trechos da malha urbana adjacente que claramente fazem parte da comunidade, mas que não foram incorporadas nestes setores. A saber: o trecho imediatamente mais ao sul da Rua Luís Noguet Jr., entre as Ruas Zenóbio da Costa e José Bandeira Viana (que leva ao Rosário); o lado norte da Rua Manoel Carreiro de Melo, no trecho acima (ao oeste) do entroncamento com a Rua Café Filho; e por fim, o trecho mais alto (ao sul) da Rua Cel. Senra (que leva ao Bom Retiro). Como os setores que contemplam estes trechos também incluem grandes partes dos bairros do entorno, como o Bom Retiro e São Pedro, e estes têm características urbanas claramente diferentes da área estudada, escolheu-se não incluir esses setores nesta análise. Portanto, certamente os números aqui apresentados seriam ligeiramente diferentes se pudessemos incluir estes trechos.

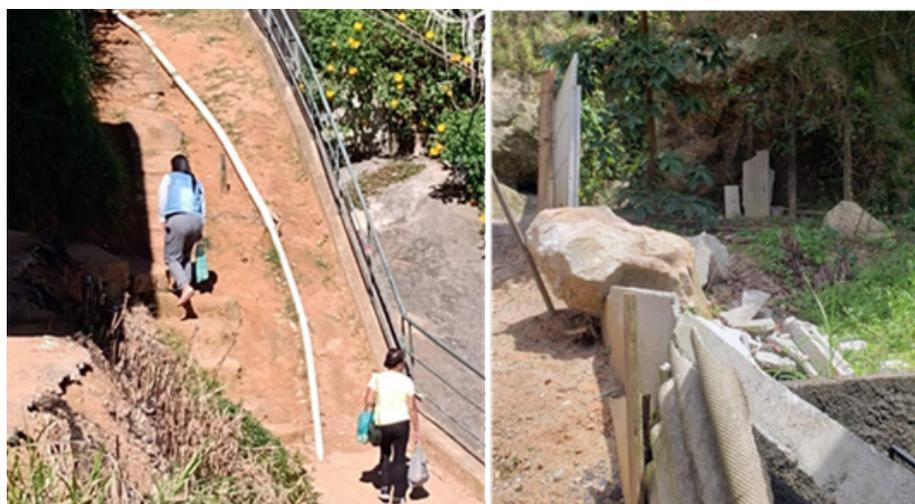
Figura 2 Escadaria sem calçamento ou apoios e escombros de deslizamentos anteriores.

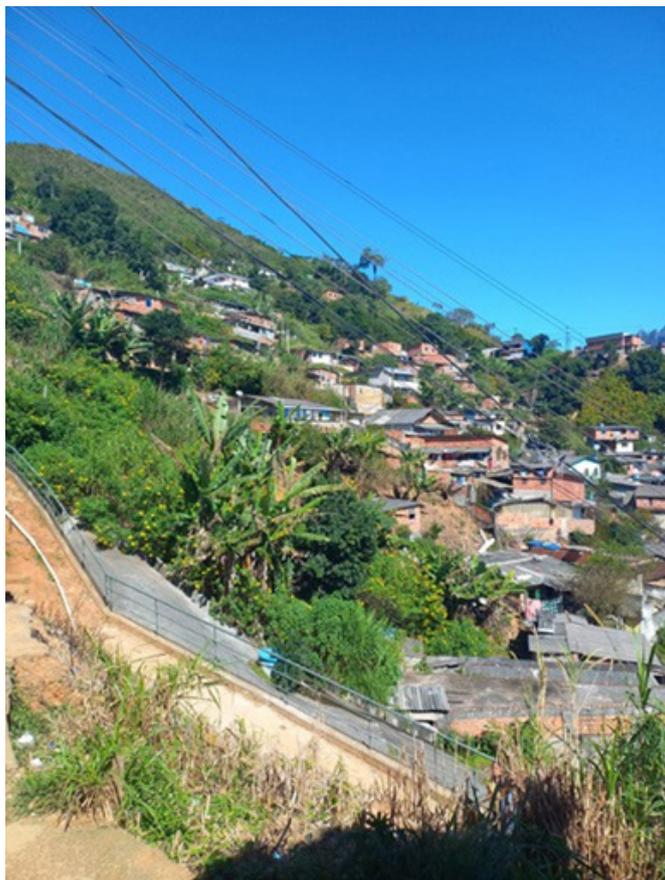
Figura 3 Trecho da encosta do morro que já sofreu com deslizamento, mas com casas novamente.

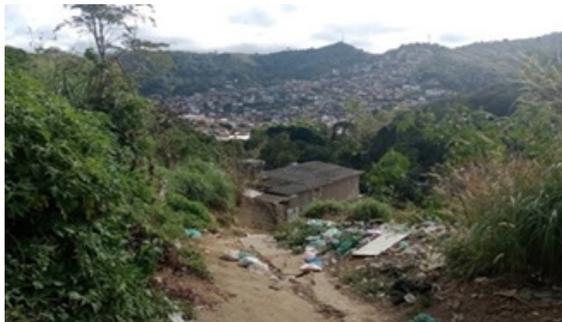
Figura 1 Lixão lançado a céu aberto, próximo a residências, sem qualquer forma de tratamento. Bairro das Paineiras.

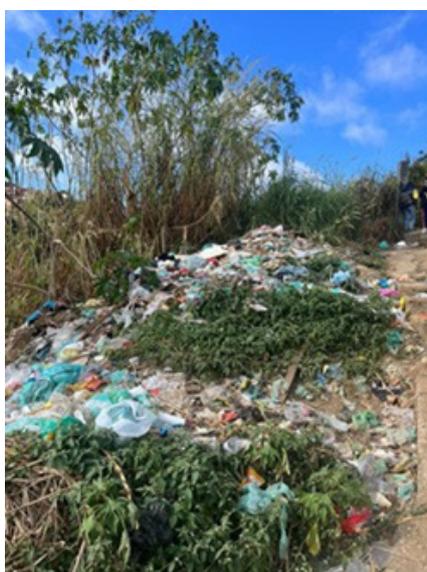
Figura 2 Montanha de lixo que se forma perto das residências. Bairro das Paineiras.

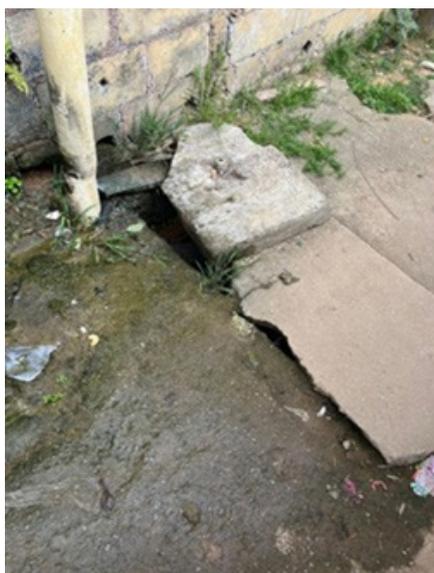
Figura 3 Lançamento de esgoto a céu aberto pelo percurso onde os moradores andam diariamente. Bairro das Paineiras.

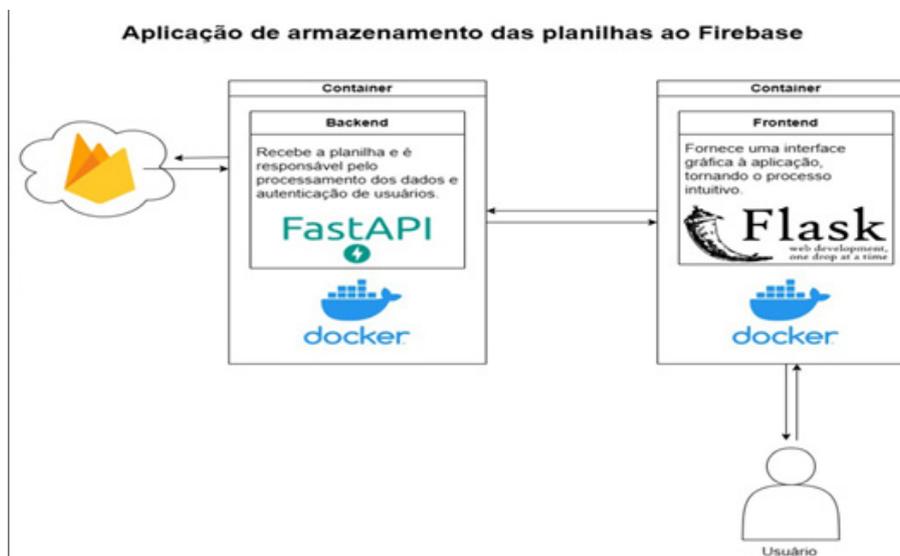
Figura 5: Diagrama explicando o funcionamento da Aplicação Fonte: Elaborada Pelos Autores

A aplicação é composta por um backend desenvolvido com FastAPI e um frontend construído com Flask. Essa arquitetura permite criar um sistema robusto e organizado. Ao receber um arquivo de planilha, o backend é responsável por processar os dados utilizando a biblioteca Pandas, que oferece ferramentas eficientes para análise e manipulação de dados, em Python. Após o processamento, tanto o arquivo quanto os dados são armazenados no Firebase, garantindo a persistência dos dados de forma confiável. Um ilustrativo dessa arquitetura pode ser visto na Figura 5.
